非破壊試験による鋼製管の根入れ測定

建設ITC導入研究会
サテライト会員218号
超音波測定エンジニアリング(株)
有限会社ツツイ電子
筒井 透

防護柵・鋼製支柱根入れ測定のGPS応用

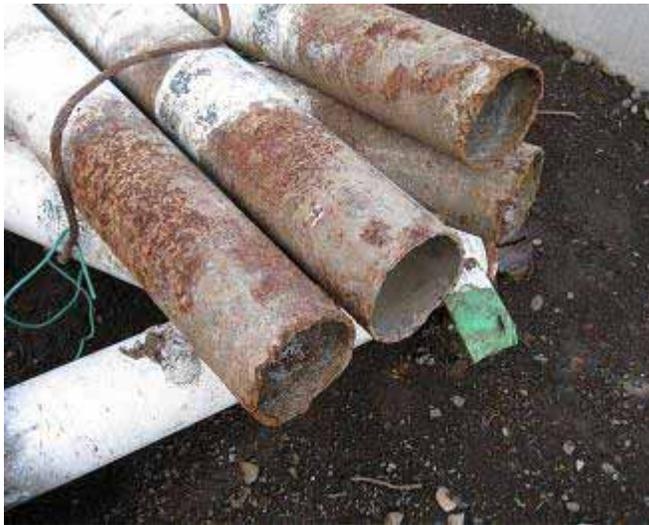
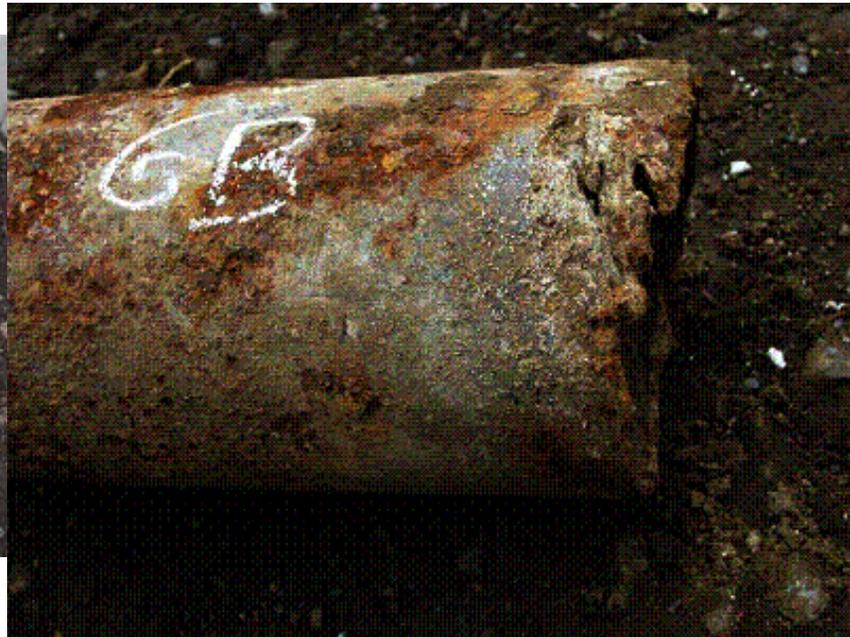
古い支柱撤去例

ガス切断支柱の例

相当古い支柱の撤去例で、先端は全てガス切断されている
コンクリートで根巻きされているため、不良施工かどうかは不明です。

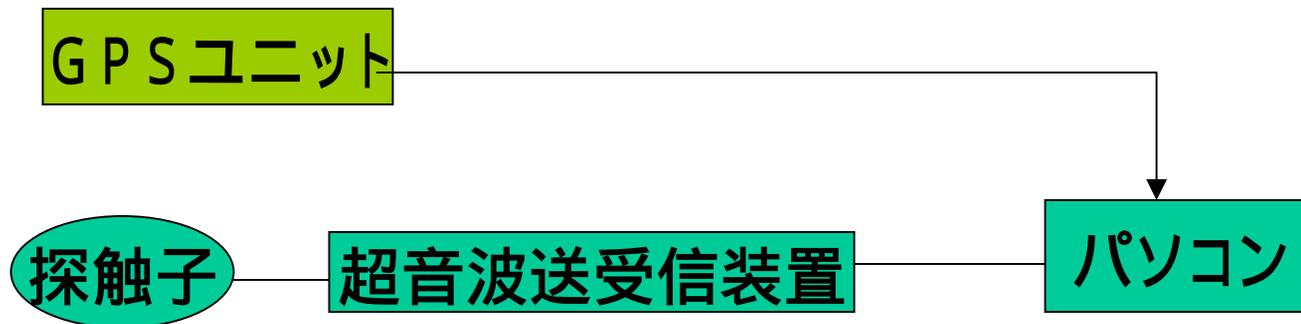
計測装置の構成

(1) 超音波パルスエコー法送受信装置

埋設鋼管長さ測定

(2) GPS装置

計測位置情報

埋設鋼管の長さ測定が可能な、超音波送受信装置(名称:超音波ポストチェッカー)に小型GPSユニットを、USBで接続付加、計測記録地点の位置情報を同時に記録しました。

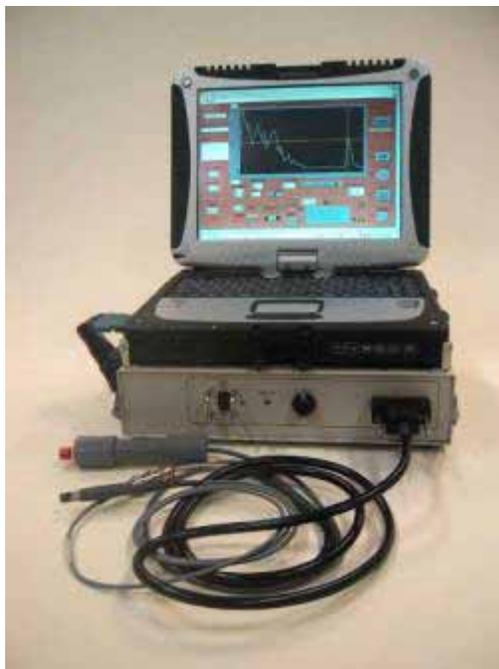
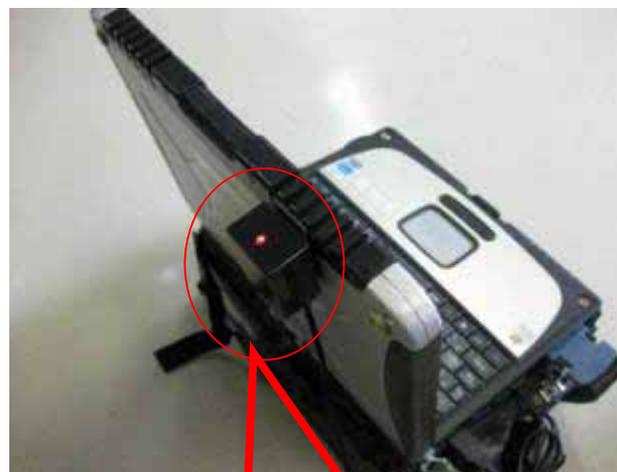
測定装置外観

GPSユニット

今までの装置外観

既存の装置にGPSユニットを追加すると共に、表示画面、計測ソフトを変更しました。
小型のため、後から付加するのが容易です。

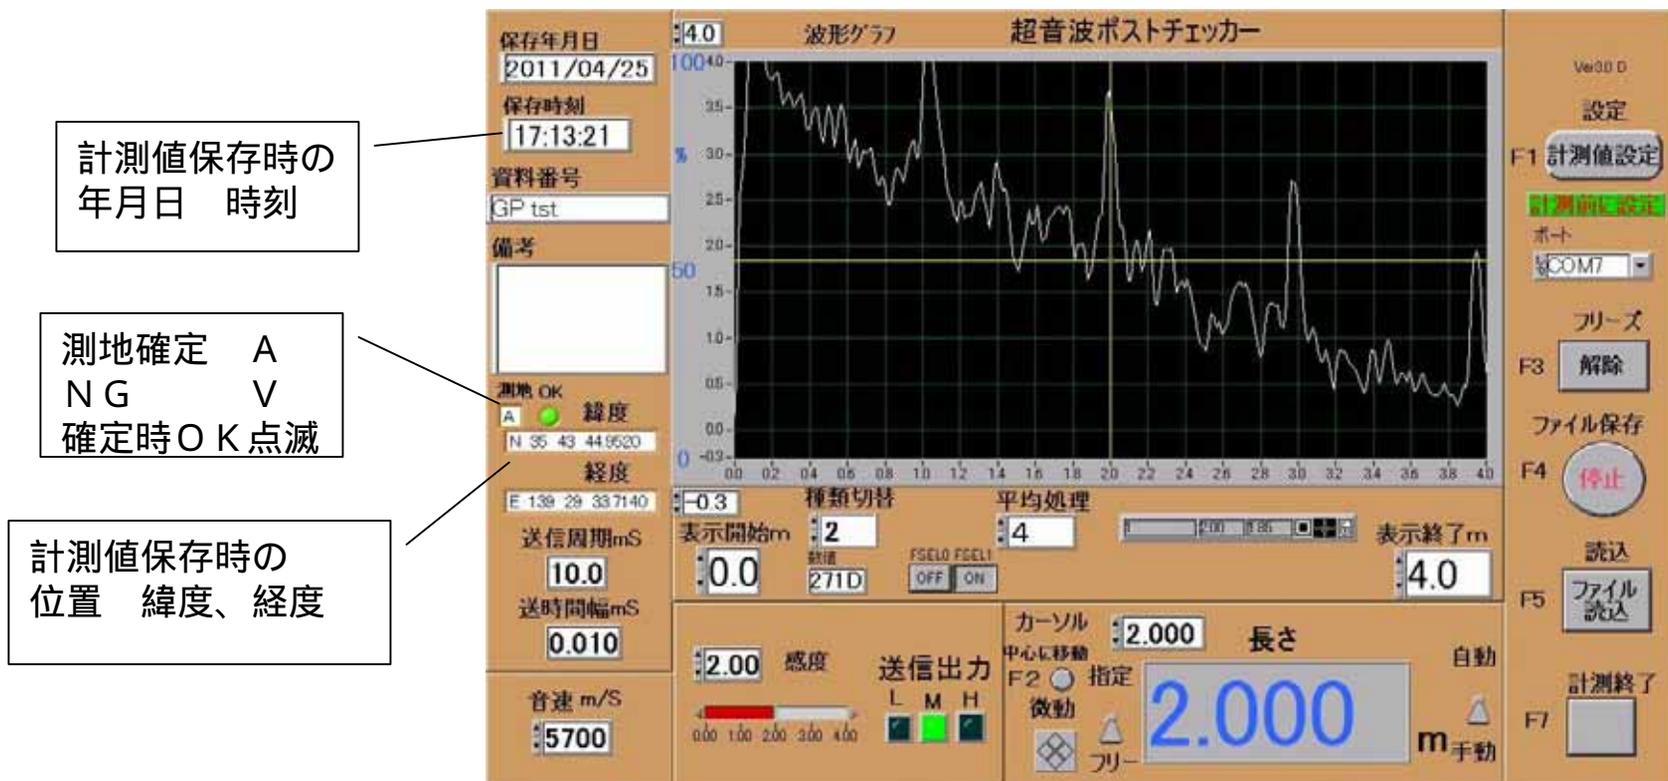
表示画面例

測定場所の位置情報と時刻を表示

表示画面例です。

GPSは複数の衛星が補足できて位置が確定します、補足数が多いほど精度が高くなります。

測地可能になると、表示が緑点滅となり、測地OKと表示されます。

経度、緯度表示には現在位置、時刻(時分秒)が表示されます。

*この波形データ例は室内で1m長の校正用ボルトを計測したものです。

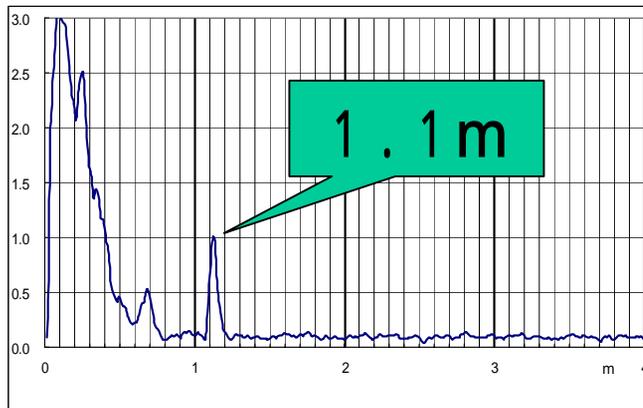
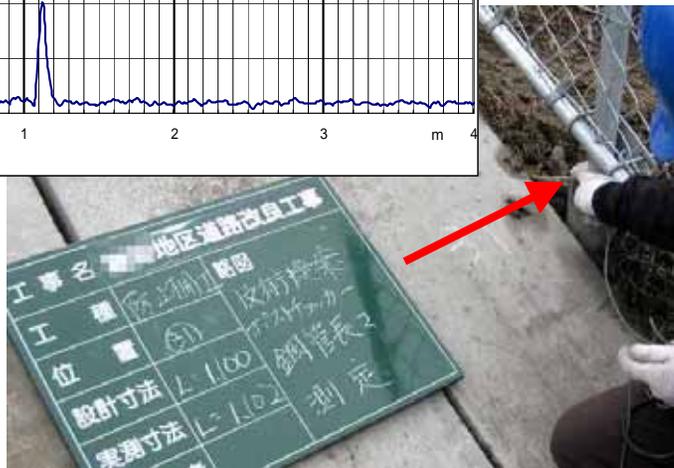
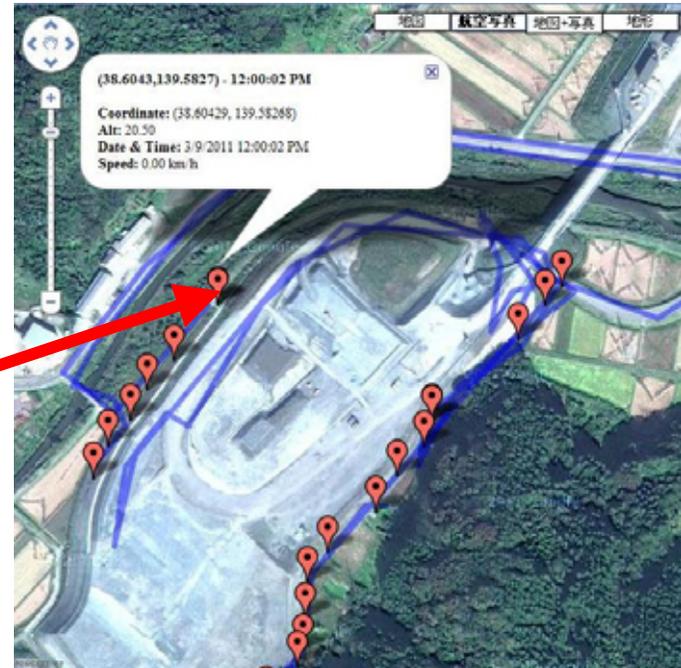
計測地点をGoogleマップに表示した例

記録データの位置情報で場所が明確

日本海沿岸道鶴岡地区において、立ち入り防止柵基礎鋼管長さ測定で実用可能性を試験したものです。

計測状況写真でのGPS位置情報を、インターネット上のGoogleマップに表示させた事例です。

工事状況場所での位置が、確認できます、年月が経過して、地図情報が更新されると、位置情報は変わりませんので、出来形管理のデータ信頼性を向上させる以外に、経年保守に有効な情報(何処だったか)を提供する事が容易です。

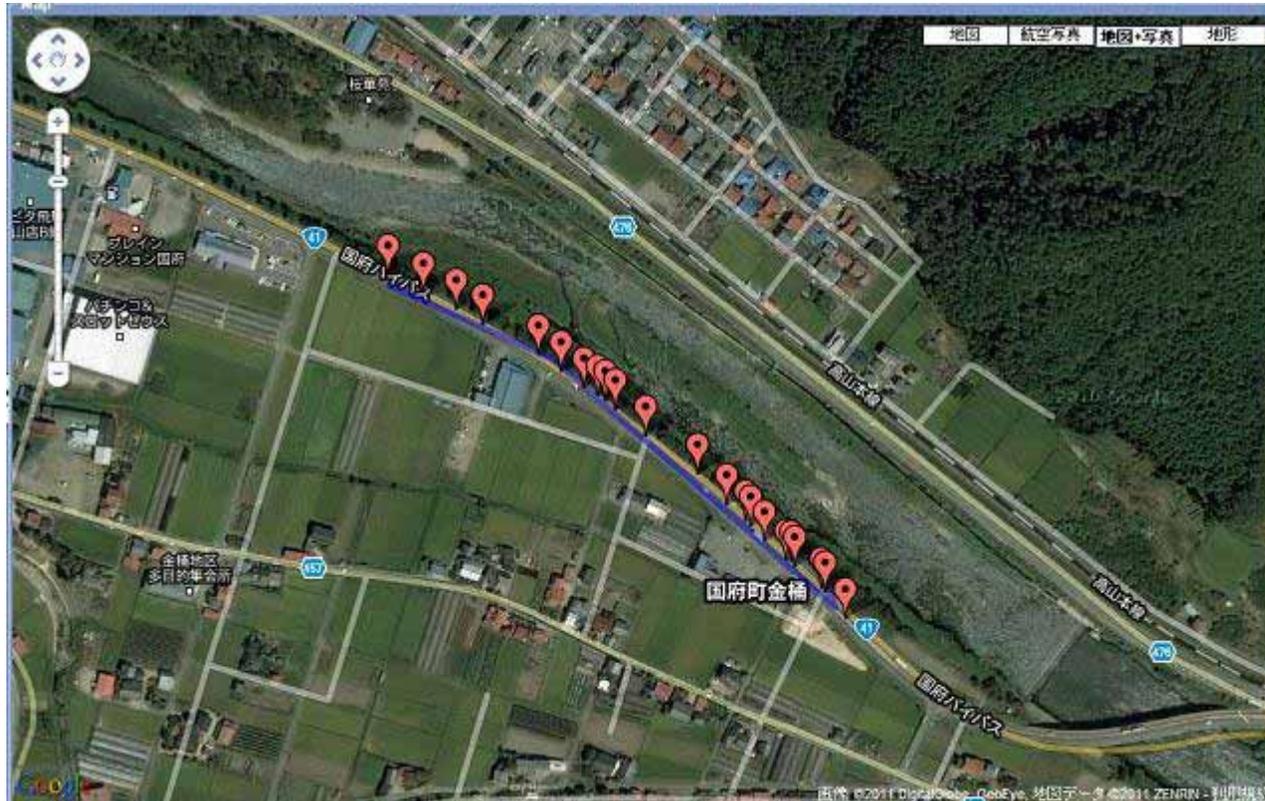
Google マップ表示事例 2

航空写真と地図を重ねて表示、測定地点が明示される

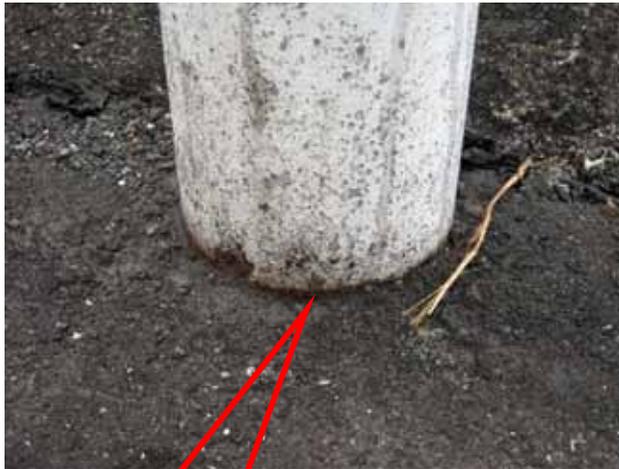
防護柵支柱地際腐食

強度上重要な地際直下から腐食が始まる

進行中

防護柵支柱は、最も力の加わる地際部分から腐食が進行します。

地際直下の状況は、外部からは見ることはできません。

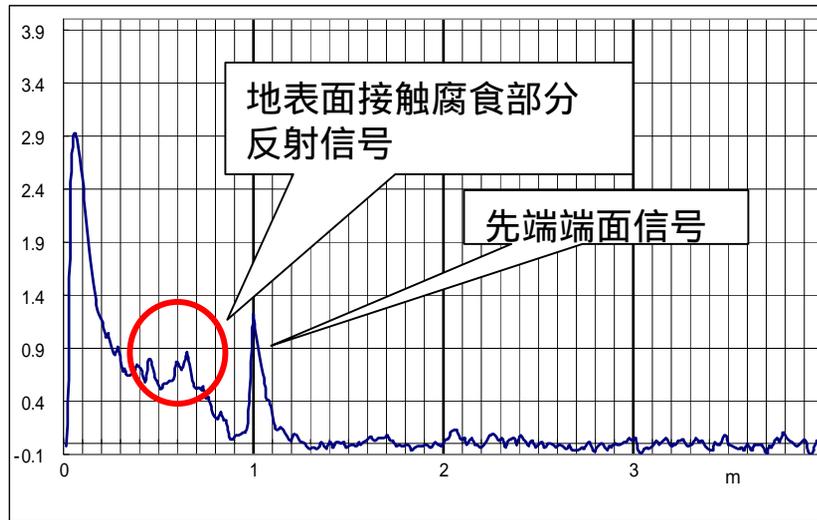
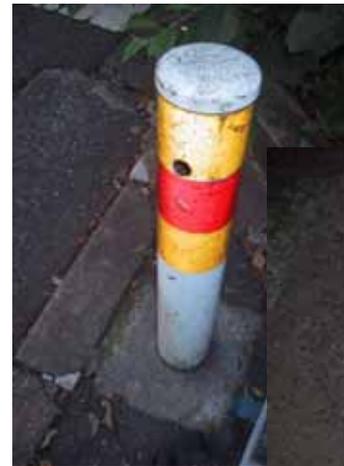
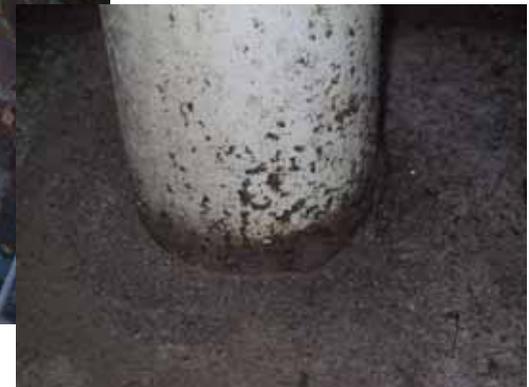
老朽化診断の可能性

根入れ長 以外に地中老朽化推測

地際拡大

超音波ポストチェッカーは、工業用機器の超音波探傷機と異なり、医療用の超音波診断装置由来であるため、反射信号の細かい違いを表示することができます。

このため、地際部分直下、重要部分のサビ、異常を捕らえることが可能です。

非破壊測定は、支柱根入れ長さ出来形管理だけでなく、既設支柱の老朽化診断に有効です。

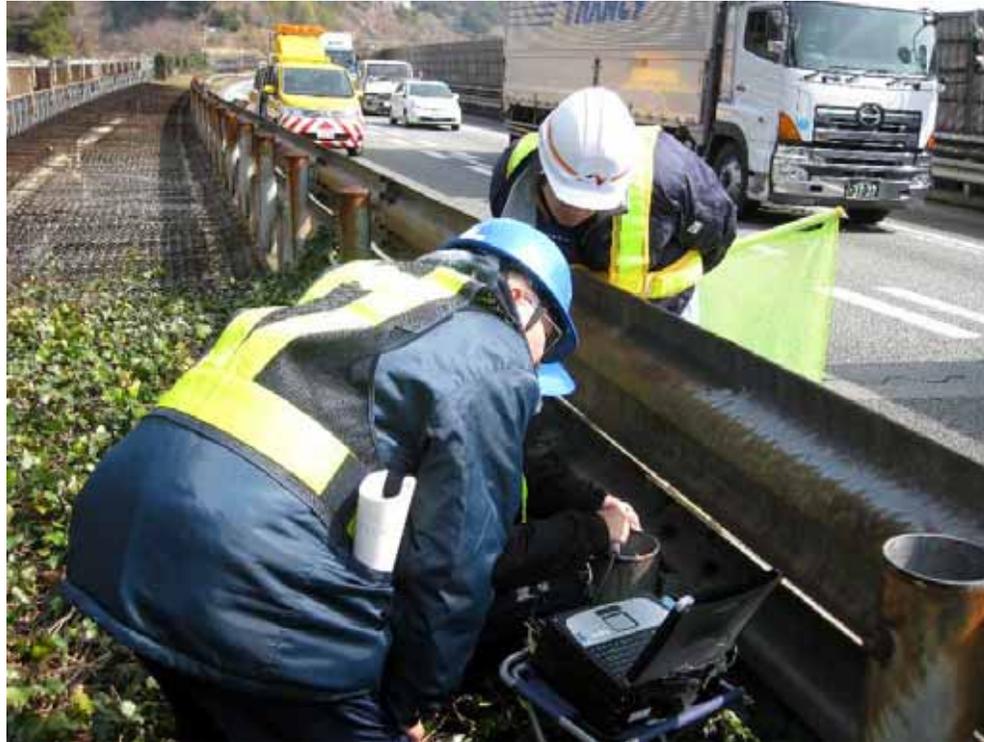
調査試行例

東名高速由比ヶ浜当初から無交換、塩害大部腐食は予想より少なかった

建設当初から無交換であり、海岸に近接している由比ヶ浜で腐食調査を試行したが、予想より腐食は少なかった。寒冷部山手での凍結防止剤散布の方が腐食が多く見られる。

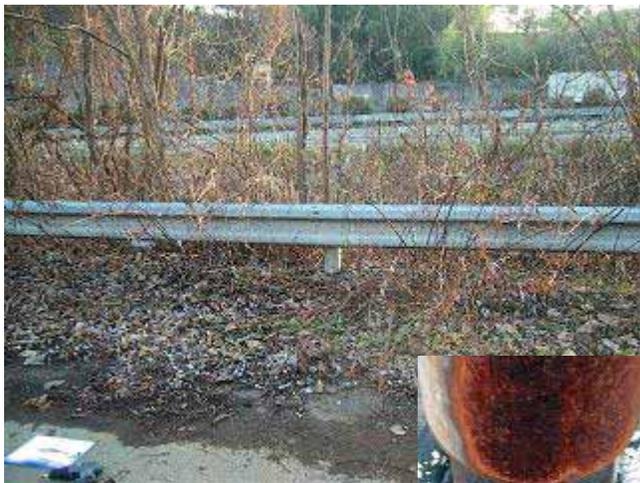
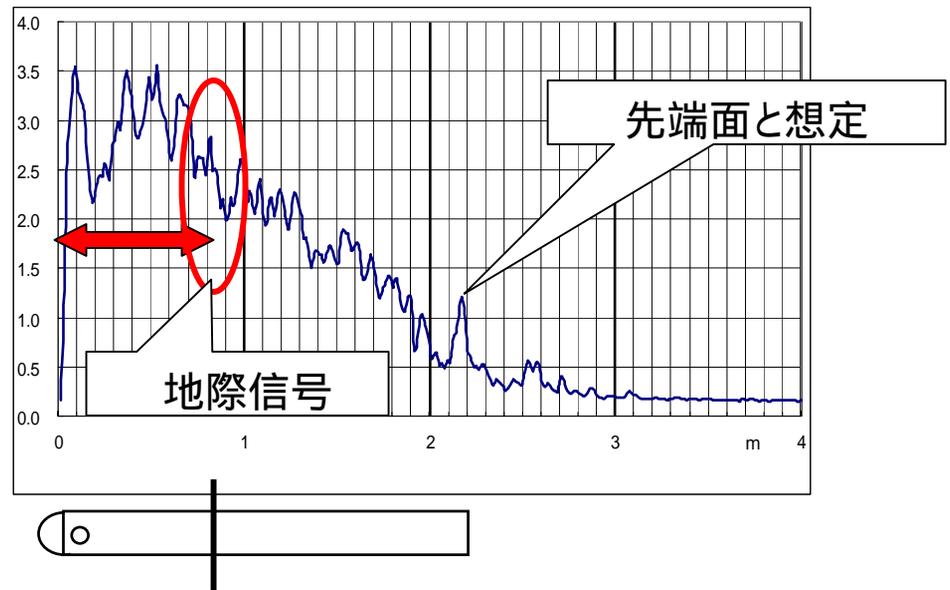
老朽診断事例 中央自動車道(旧道) 土中地際劣化は予想より少ない

橋上コンクリート上
は穴

奥が新道、現在使用中

手前、旧道で長年使用されたが現在廃止された中央道での調査事例

土中では予想より地際反射信号が少ない、全体的にサビによる劣化反射が顕著にみられます。

これに反して橋上の支柱では、地際で腐食が進行して完全に穴が開いています。
